# Requalification de la résidence Paul Langevin, Montfermeil (93)

Observatoire de la qualité architecturale  
Janvier 2011

**Programme :** démolition de 20 logements, réhabilitation et résidentialisation de 85 logements

**Architecte :** Alexandre Eléfant architecte

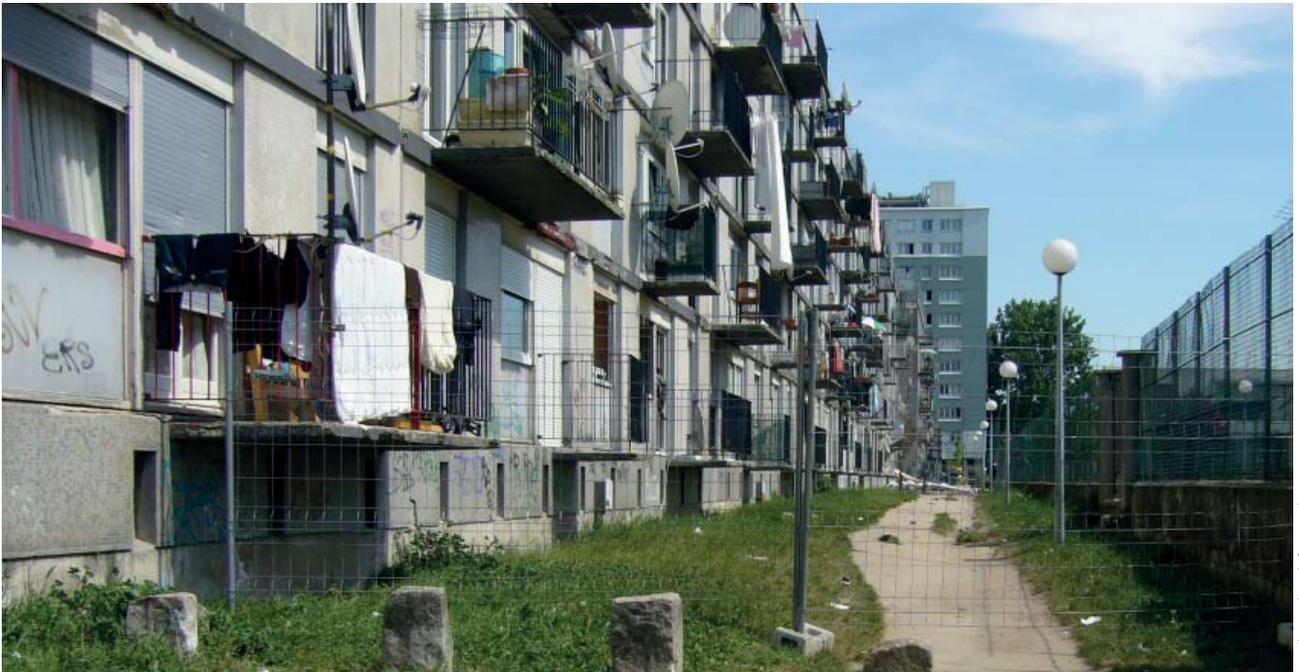
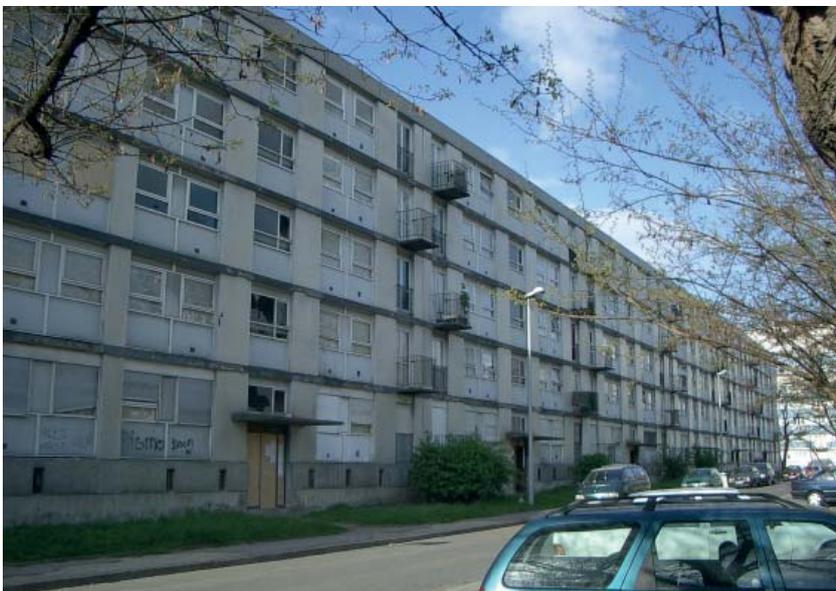
*En haut et à gauche :  
vues sur la façade sud avant requalification.*

*Ci-contre :  
Vue avant requalification : la façade nord.*

Les halls d'entrée situés en façade nord de manière répétitive créaient un développé de façade excessivement long, caractéristique de ce type d'ensemble urbain. Le plan des logements à double orientation offrait des pièces humides au nord et des séjours dégagés au sud vers le groupe scolaire. L'immeuble souffrait d'une dégradation importante du bâti. Les caves étaient dévastées, la gestion des poubelles posait problème au sein de la résidence. Les halls, d'une superficie très réduite, n'assuraient pas la fonction de transition entre l'espace public et l'espace privé. Le problème d'humidité au sein de l'immeuble était général. En façade, les menuiseries en bois ne garantissaient aucun confort thermique ni d'étanchéité, et les cloisons entre cuisine et salle de bain étaient totalement altérées par l'eau qui s'y était accumulée. L'électricité n'était plus aux normes et l'acoustique, médiocre. Le quartier était perçu de manière extrêmement négative. L'intervention prévoyait d'inverser le processus de dégradation, de porter une attention forte au parti architectural, de réfléchir à des démolitions ciblées pour mettre en valeur les atouts du site.

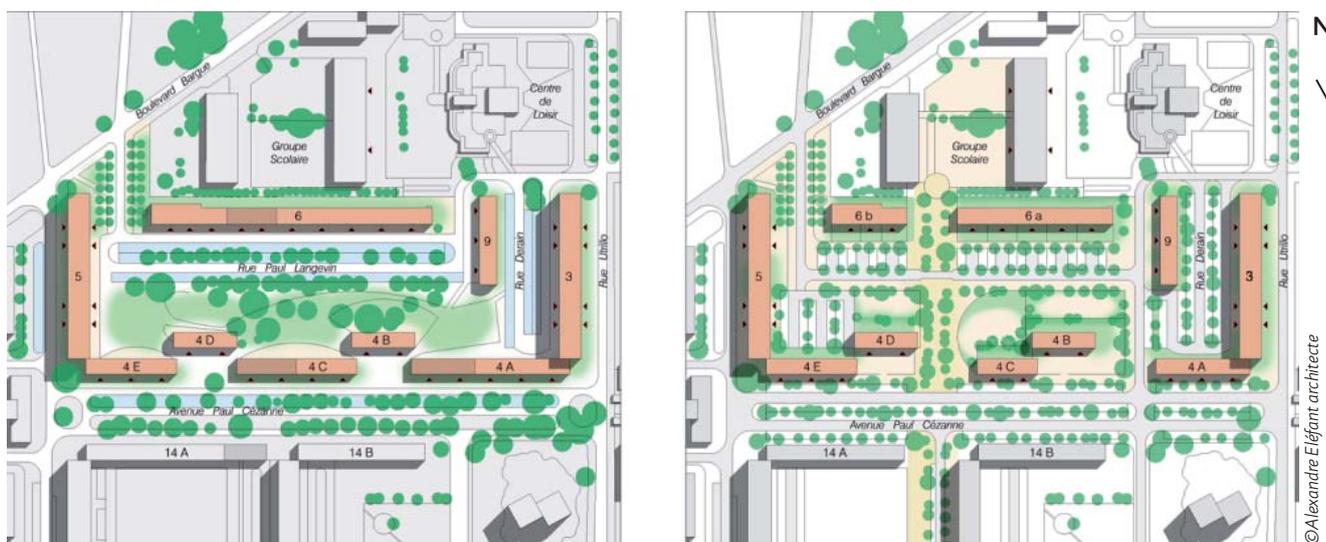
Principe d'aménagement proposé par l'agence Alexandre Eléphant, provoquant des démolitions pour créer des voies nord-sud, l'arasement de la butte au sein de l'îlot Paul Langevin, la résidentialisation des immeubles et la création de parkings. La voie est-ouest prévue au cœur de l'îlot a finalement été construite entre la résidence Paul Langevin et le groupe scolaire.

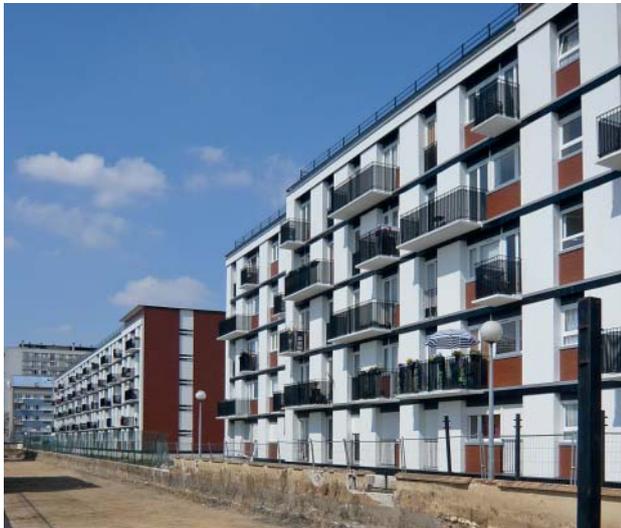
*Le pignon a été retraité. Les menuiseries fines des garde-corps ont été conservées ; cependant un filtre a été ajouté afin de protéger le balcon des regards.*

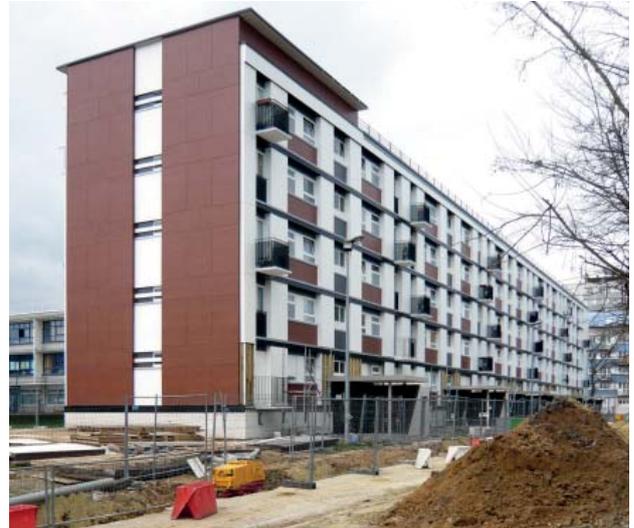
*Vue façade nord avec les extensions des halls en construction.*

Les locaux de tri sont externalisés au pied de chaque hall pour limiter leur circulation et éviter que les poubelles ne s'accumulent à l'entrée de la résidence. Ainsi, le vidoir disparaît de la vue au profit d'un hall agrandi, étendu vers l'extérieur, souligné et protégé par un auvent.

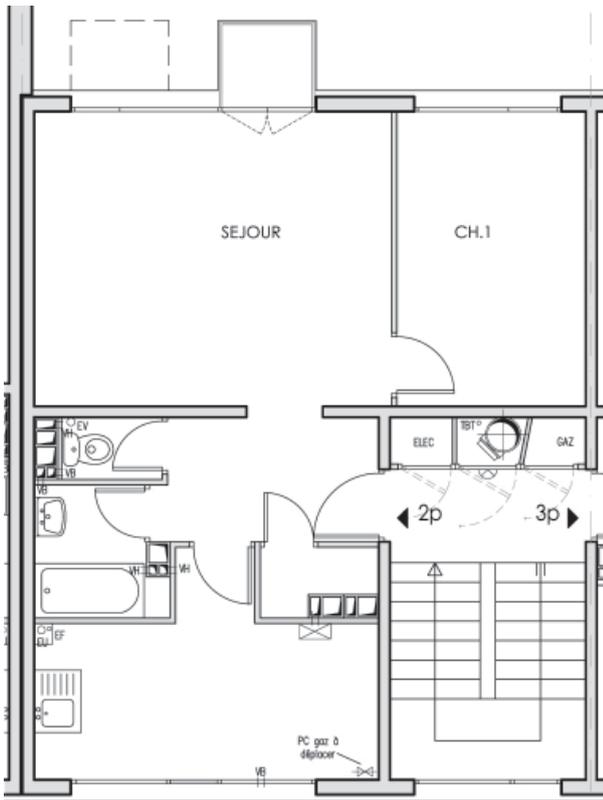
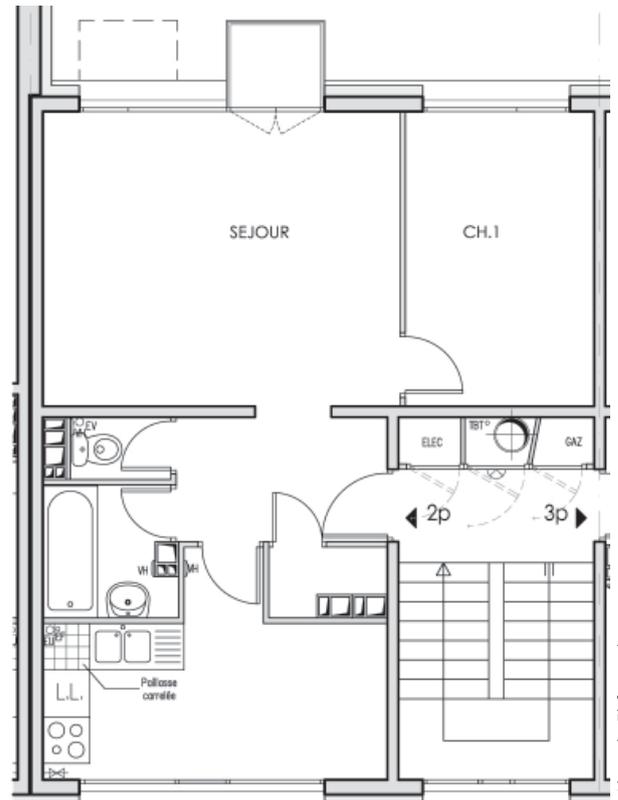
Plan de l'état existant (à gauche) et projeté (à droite) d'un T2 de type A.

Les espaces intérieurs ont été réorganisés. De la place a été réservée à l'installation de machines à laver le linge dans les salles de bains, et de plans de travail véritablement fonctionnels dans les cuisines.

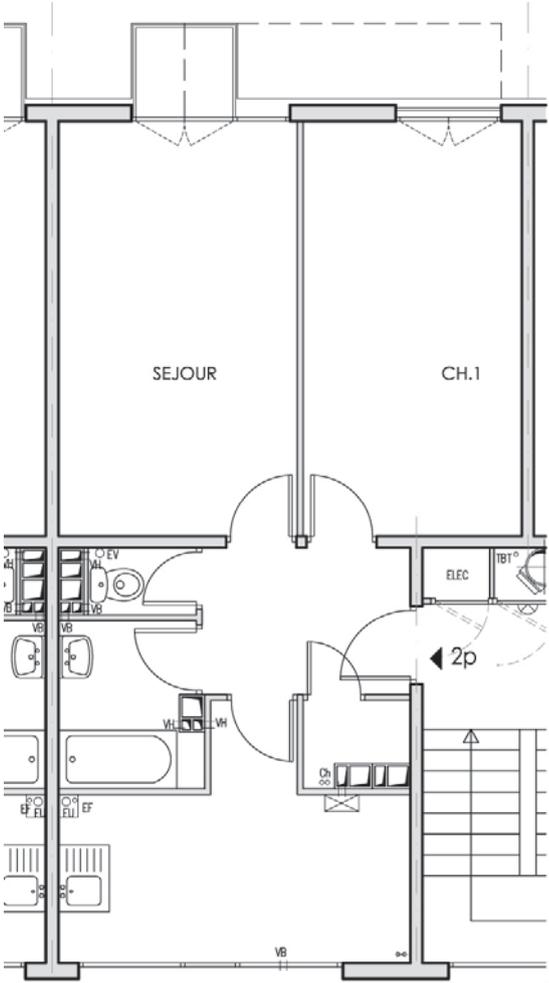
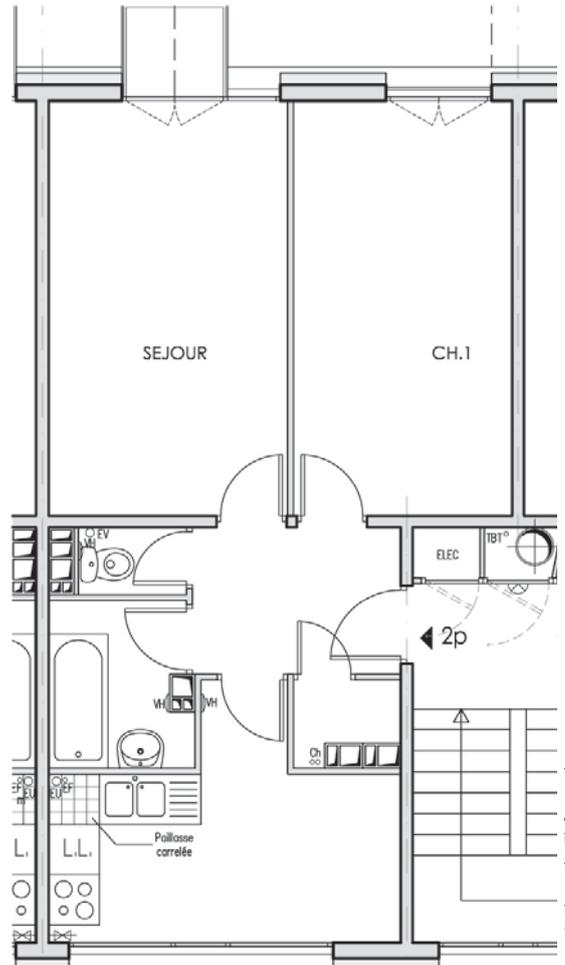
Plan de l'état existant (à gauche) et projeté (à droite) d'un T2 de type B.

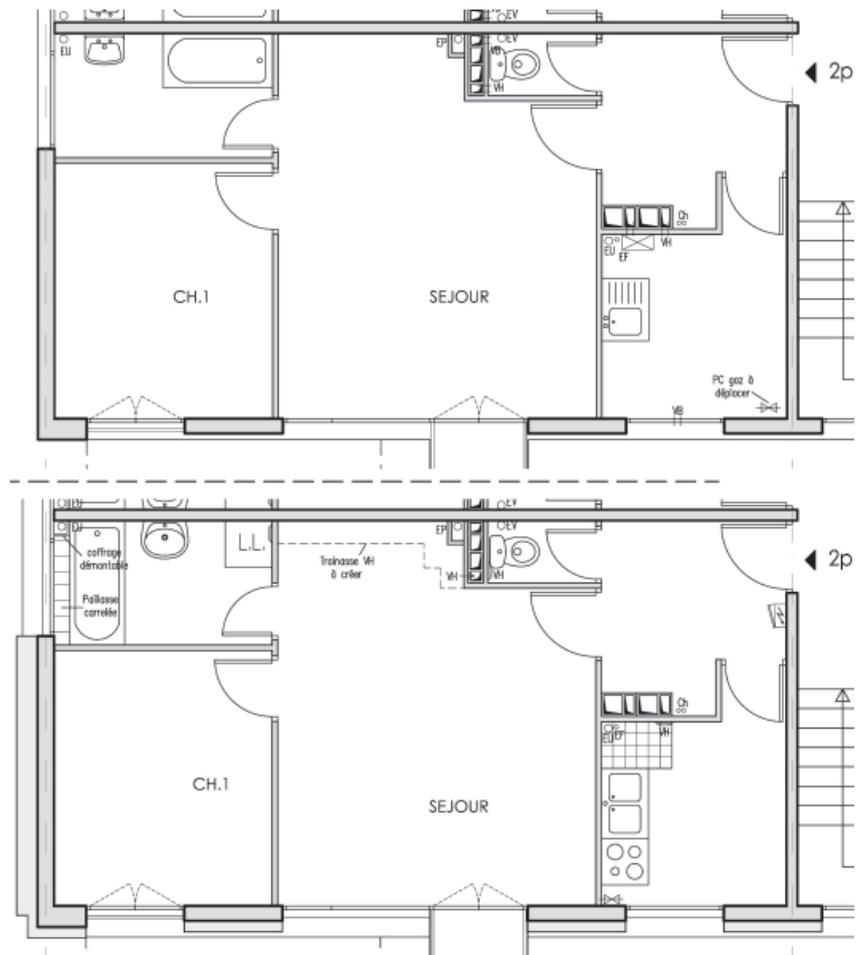
Plan de l'état existant (en haut) et projeté (en bas) d'un T2 de type D.

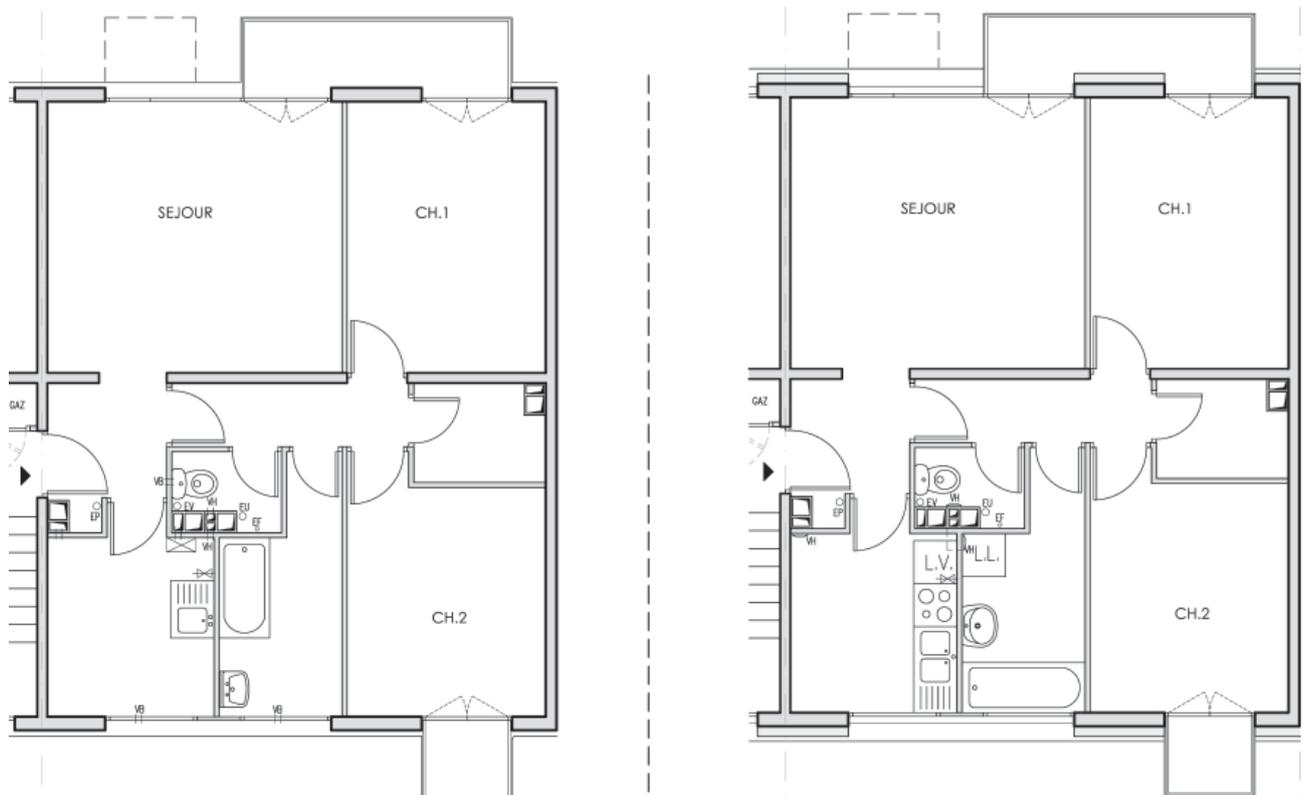
Plan de l'état existant (à gauche) et projeté (à droite) d'un T3.

Le diagnostic a mis en évidence des salles de bains mal conçues et mal disposées, dotées d'une fenêtre trop large par rapport à leur taille, peu étanches et à l'origine de gros problèmes d'infiltration se prolongeant jusqu'à la paroi de séparation avec la cuisine. Les pièces d'eau et la cuisine ne correspondaient plus aux normes sur les installations électriques et étaient insuffisamment pourvues de prises au regard des standards contemporains. L'architecte a proposé de réduire la fenêtre sans pour autant casser la dynamique du dessin de la façade et de changer la baignoire de place. Il a prévu un doublage, un remplacement des cloisons existantes gorgées d'eau et un encapsulage des sols existants amiantés par un revêtement PVC plus résistant que ceux habituellement posés à l'intérieur des logements. Dans la cuisine, il a proposé de réorganiser les plans de travail par rapport aux équipements et selon les cas par rapport à la fenêtre. L'aménagement fonctionnel réalisé permet ainsi d'optimiser les espaces.

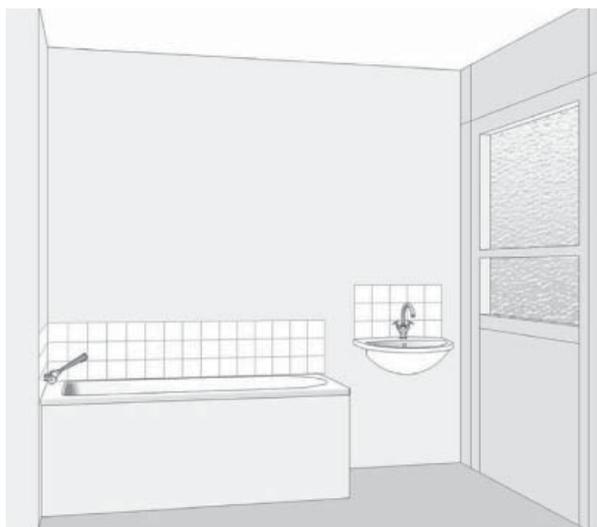
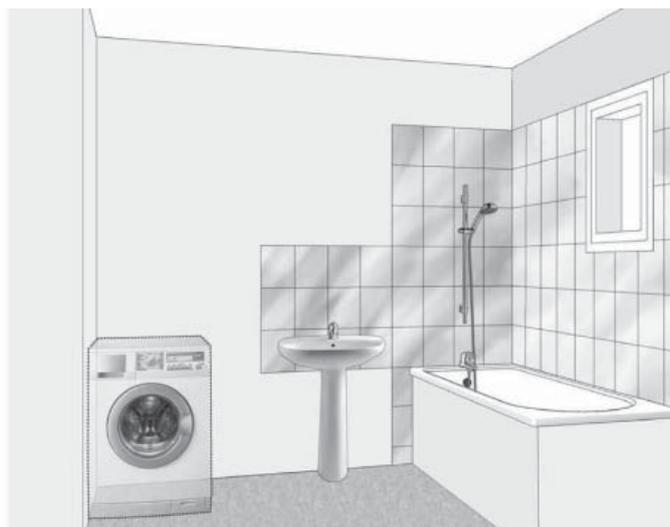
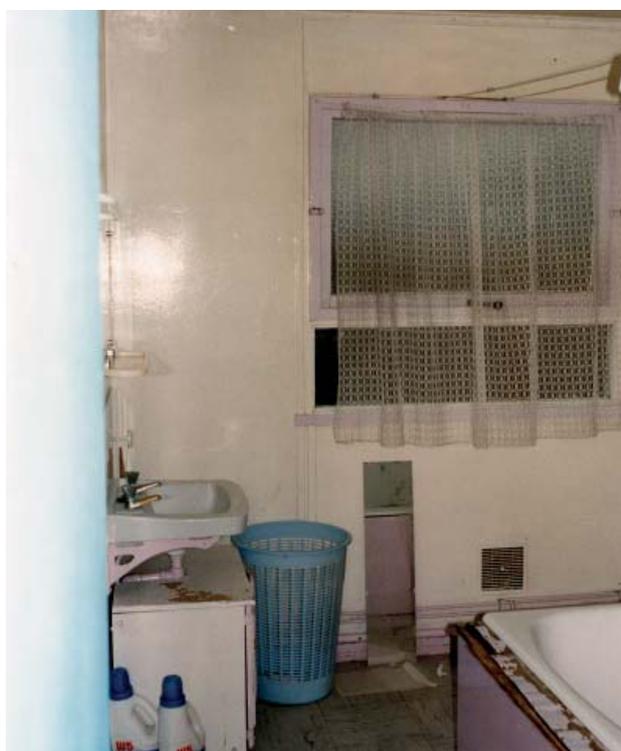
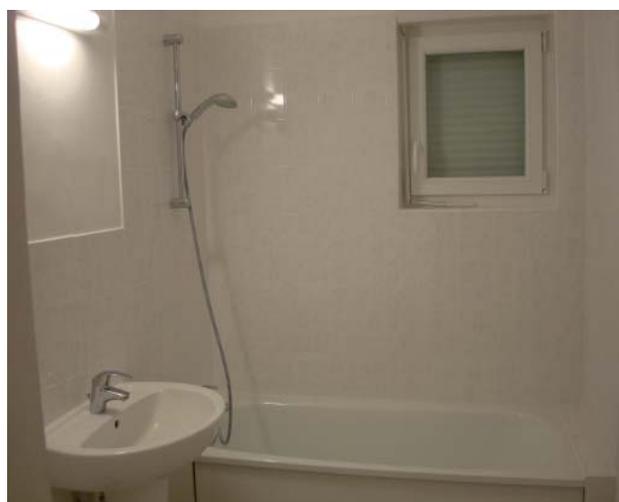
*En haut, vues de la salle de bains d'origine (à gauche) et le projet présenté aux habitants (à droite).*

*En bas, vues d'une salle de bain d'origine (à gauche) et de celle de l'appartement témoin (à droite).*

*La fenêtre est réduite, la baignoire repositionnée, l'ensemble est carrelé, une place est conservée pour la machine à laver le linge.*

La réhabilitation a permis de traiter les problèmes d'humidité récurrents dans les salles de bains et d'encapsuler les sols amiantés. Les châssis complets des fenêtres ont été changés et les façades entièrement bardées de panneaux de résine.

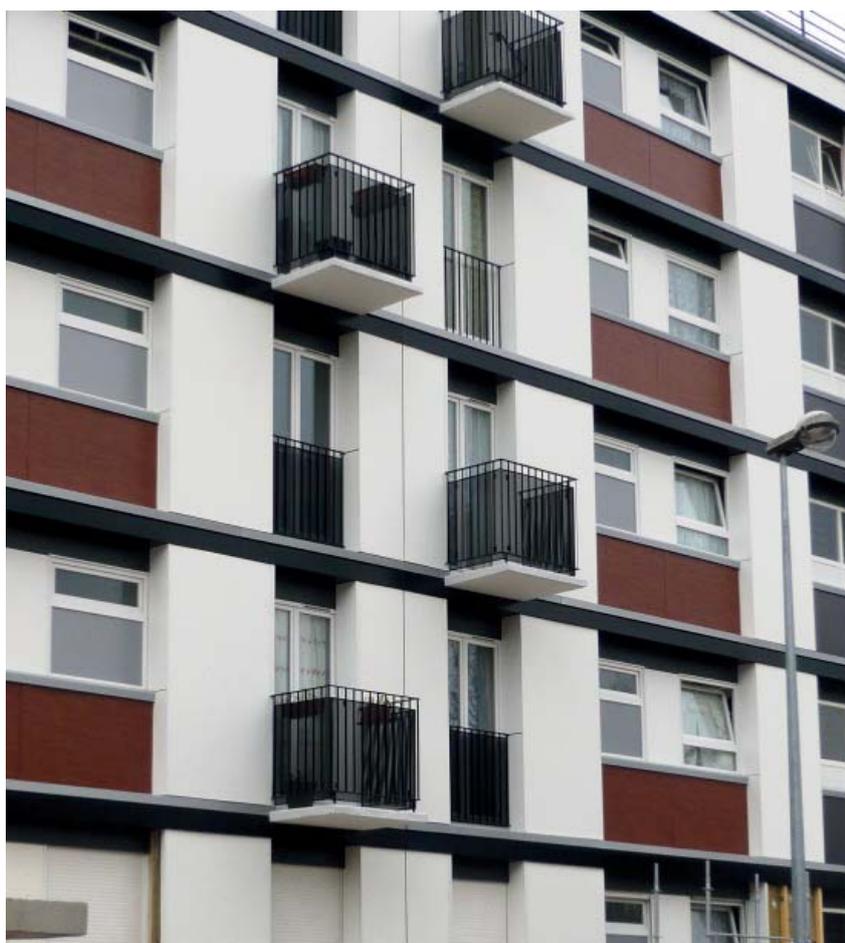
Détail de façade : jeu sur les épaisseurs des éléments constituant l'enveloppe.

L'architecte développe un langage architectural dont la nature des éléments, leur fonction ou leur couleur, articulent la nouvelle façade. Il reconstitue l'effet de contraste préexistant entre les matières, les épaisseurs tout en isolant le bâtiment par l'extérieur (complexe laine de roche + bardage en résine). Les baies sont approfondies pour accentuer les reliefs. Alexandre Eléfant recherche l'effet de régularité en renforçant les pilastres capotés blancs. Le soubassement est repris en brique de béton, un matériau épais qui ancre les bâtiments dans le sol et marque une rupture avec les quatre niveaux d'habitations terminés par un garde-corps en ferronnerie sur les acrotères. Les balcons sont semi-occultés pour préserver l'intimité et éviter de révéler leur occupation. La présence de fenêtres PVC blanches est intégrée au dessin au préalable pour s'intégrer dans l'ensemble. Le pignon, ponctué de quelques ouvertures, est accentué comme signal par un bardage en panneaux de résine couleur bois sombre de la même matière que les allèges.

Les façades ont donc été isolées par des panneaux de laine de roche de 75 mm d'épaisseur en partie courante et de 30 mm pour les tableaux, voussures et appuis (encadrements des fenêtres). L'isolation thermique a également été renforcée en toiture par une mousse de polyuréthane et les planchers du rez-de-chaussée ont reçu un flochage en ouate de cellulose depuis les caves. Les anciennes menuiseries en bois ont été remplacées (châssis complets) par des menuiseries en PVC avec double vitrage.

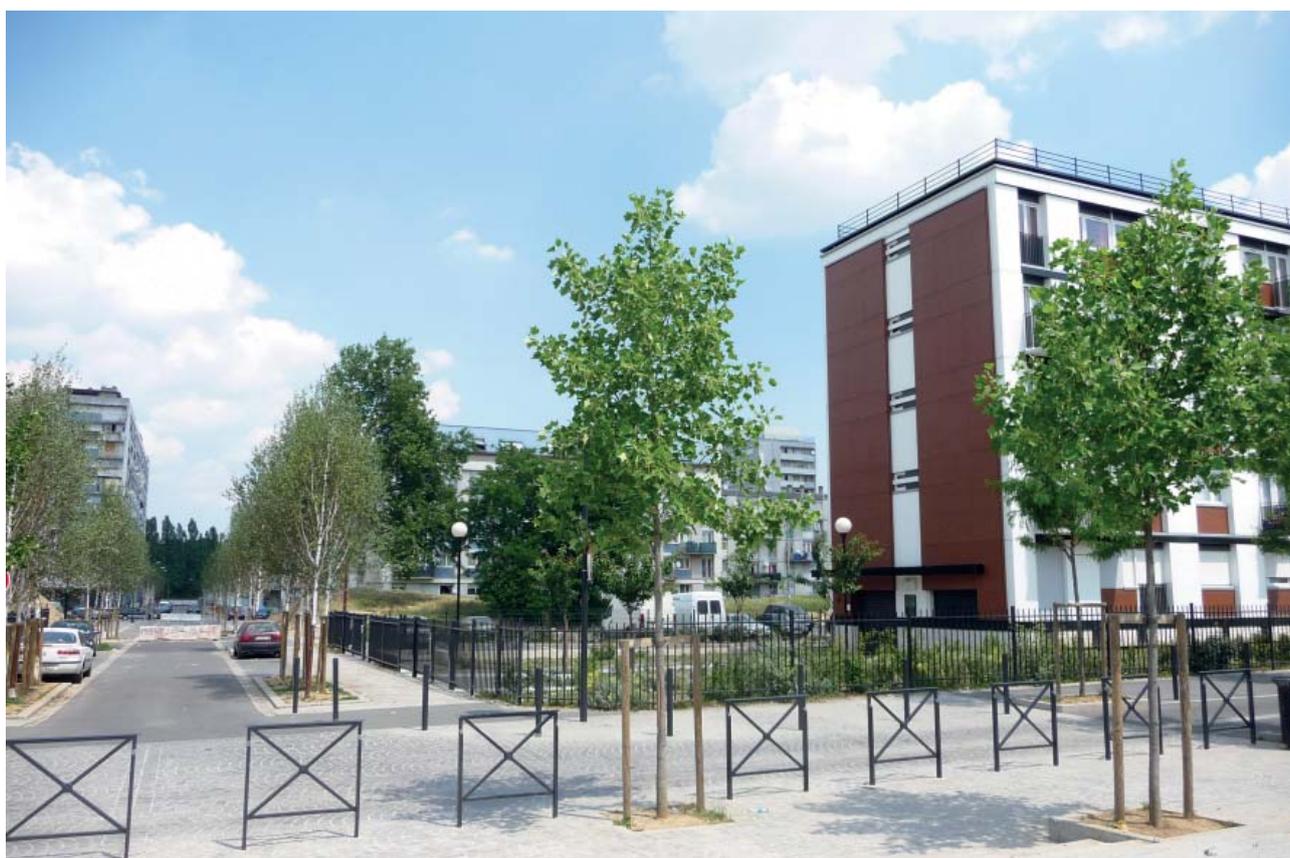
*Vue sur la voie nouvellement créée traversant l'îlot Paul Langevin depuis le parvis du groupe scolaire. Au pied de la résidence, la loge du gardien s'ouvre sur une place souhaitée ouverte par l'architecte mais finalement clôturée.*

Les balcons du rez-de-chaussée ont été supprimés afin d'éviter toute dégradation. La place devant la loge du gardien marque un espace urbain clairement défini qui crée une rotule entre le groupe scolaire et la cité. Quelques arbres associés à un pavage dessiné renforcent le caractère urbain de l'ensemble. Souhaité ouvert par l'architecte, cet espace est finalement clôturé car la mairie craignait que son appropriation ne génère trop de nuisances. La relation d'usage avec le groupe scolaire se perd au profit d'un lien qui demeure simplement visuel.

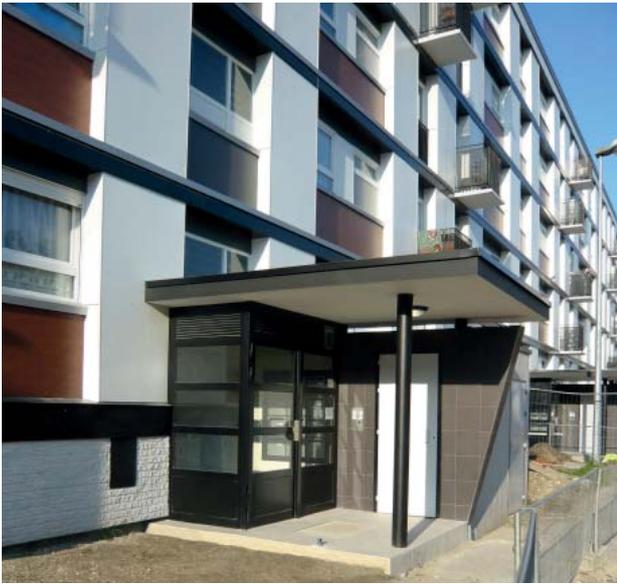
Vue des halls et de leur extension en façade nord.

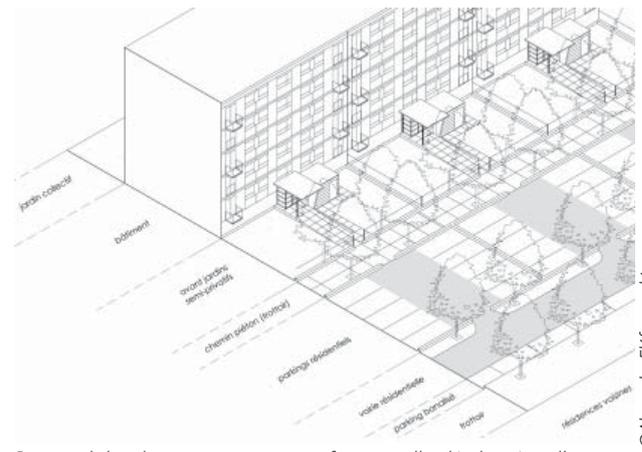
Principe de bandes programmatiques et fonctionnelles développé par l'agence.

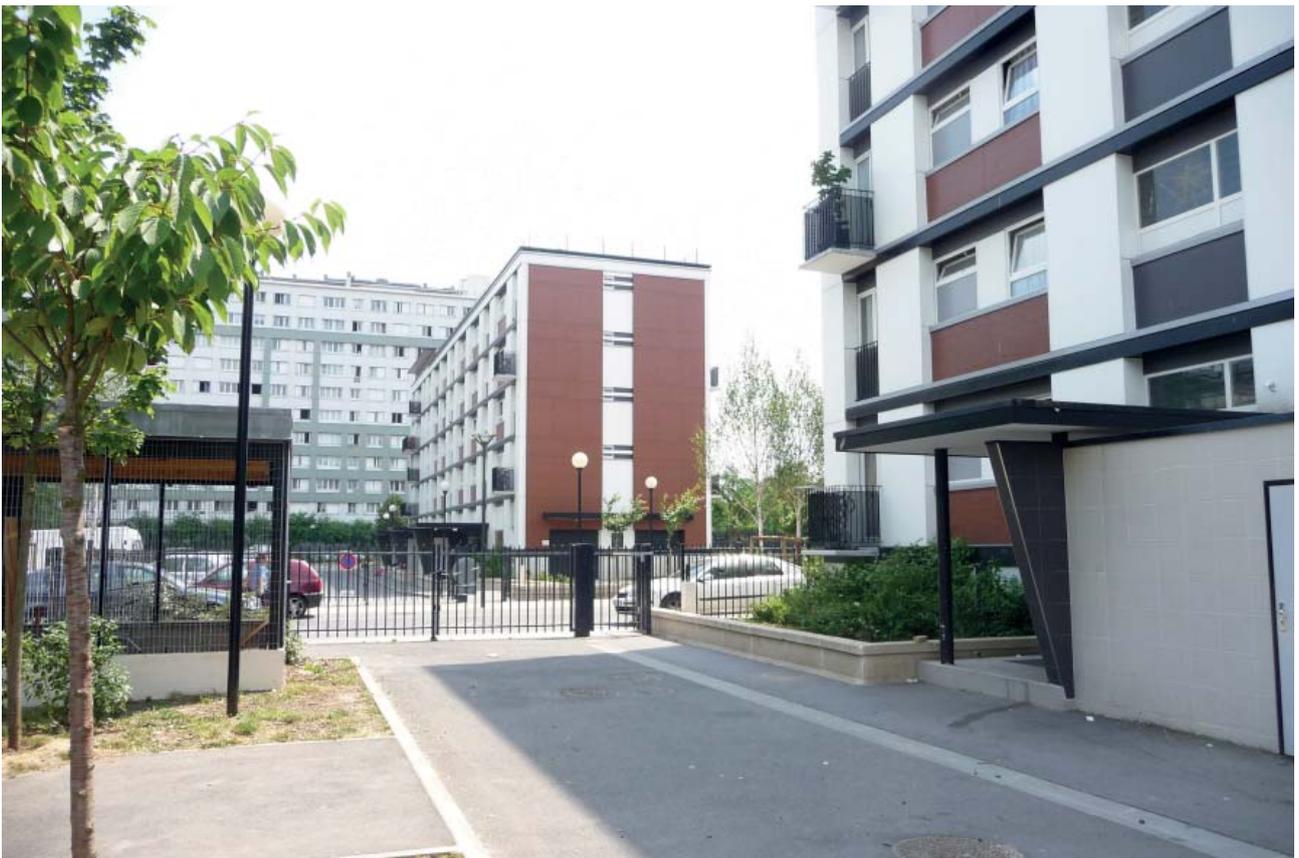
Vue sur l'entrée de la résidence. La résidence est longée par une bande piétonne continue avec la voie d'accès au parking. Au centre de l'îlot, le local encombrant grillagé doit être recouvert de végétation.

Les espaces extérieurs sont plantés. À terme, les locaux en résille métallique pour les déchets encombrants sur les parkings seront recouverts de végétation. Il ne s'agit pas de faire disparaître l'architecture sous le végétal mais de s'appuyer sur celui-ci pour renforcer la structure et la lisibilité des espaces créés.
